# Instandsetzungskonzept Stützmauer Lauperswil

Projektverfasser: Buschor AG  
Lyssachstrasse 15  
3400 Burgdorf

Datum: 28.10.2024

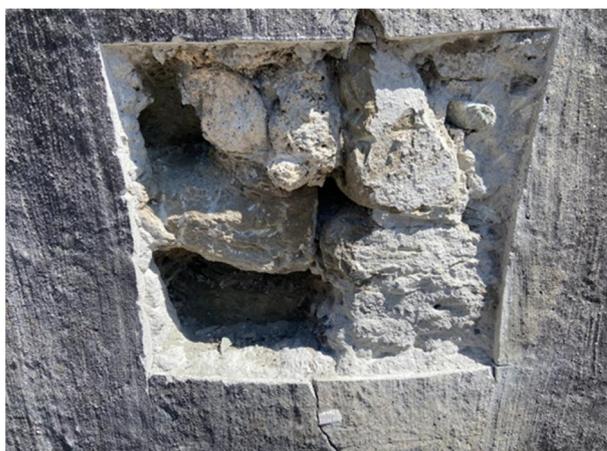
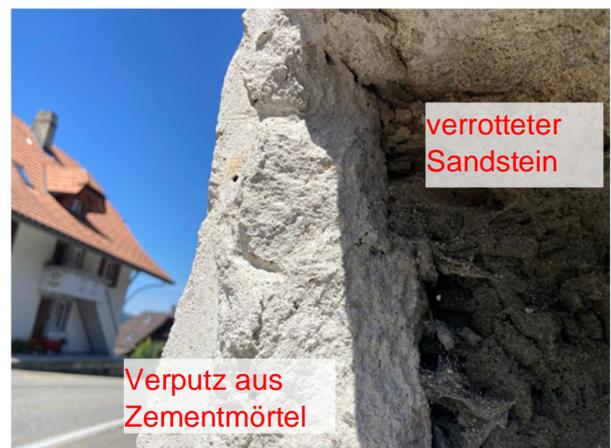
Aussenseitig sind drei grosse Ausbauchungen von bis zu 30 cm Verformung nach aussen vorhanden. Beim erstellten Sondagefenster im Bereich der südlichen Ausbauchung wurde der im Putz verlaufende Riss auch im Mauerwerk festgestellt. Die freigelegten Tuffsteine sind im Gefüge deutlich aufgeweicht, das heisst man kann sie mit einem Eisen mittels kratzen abtragen. Lokal ist dies bis in mehrere Zentimeter Tiefe problemlos möglich. Die verbauten Sandsteine zeigen zur Hälfte aufgehende Lager oder Abschalungen. Im Lager aufgehen bedeutet, dass sich die Steine parallel zum Lager öffnen und man meint der Stein würde aus mehreren Platten zusammengesetzt sein. Die Stärke dieser Platten liegt hier im Bereich von 1-3 cm und betrifft oft die gesamte Steinstärke. Das Abschalen geschieht in der Regel senkrecht zum Lager und gleicht auf den ersten Blick den aufgehenden Lagern. Allerdings variiert die «Plattenstärke» im Bereich von einigen Millimetern bis zu ein, zwei Zentimeter. Die einzelnen Abschaltungsschichten werden dabei von mehr oder weniger sandenden Oberflächen begleitet und die Schadentiefe geht eher selten über 10 cm hinaus. Die Schadentiefe bei den Sandsteinen variiert daher vom oberflächlichen Absanden bis zur gesamten Steinstärke. Anhand der Spitzöffnung kann man im Mauerwerk von einer Schadentiefe von 1 bis 50 cm ausgehen. In grösseren Löchern die mit dem Zementmörtel gestopft wurden, finden sich auch Zwickel- und Bollensteine.

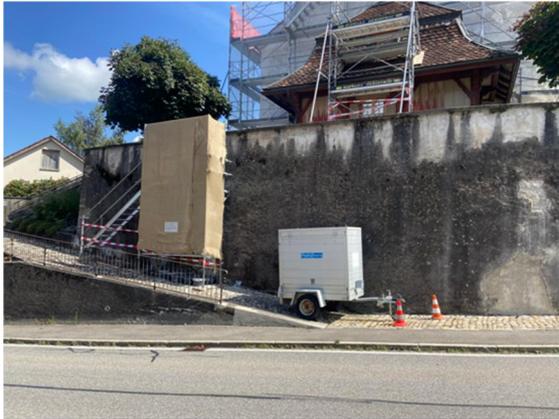
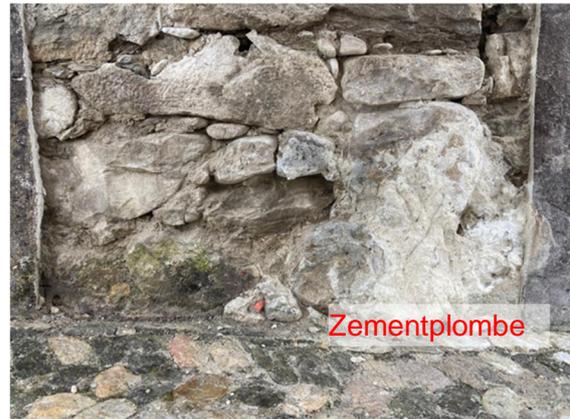
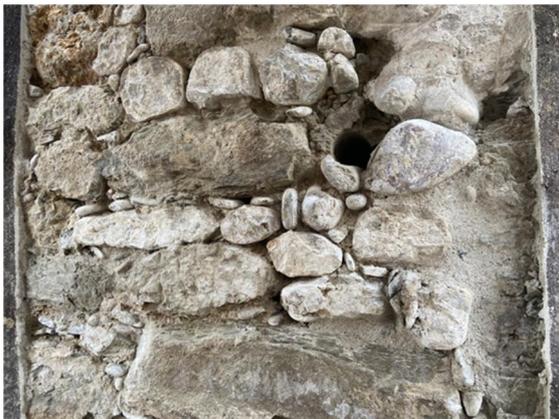
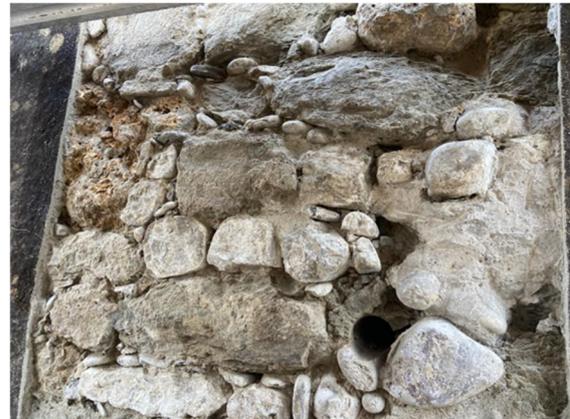
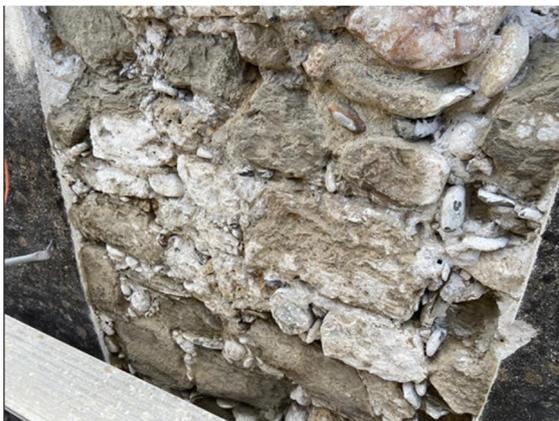
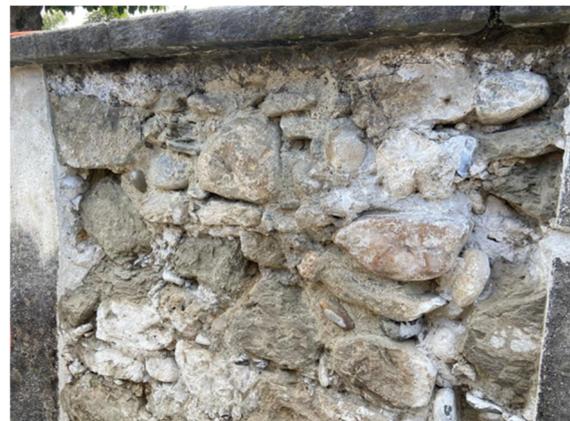
Der bestehende Fugenmörtel ist stark zersetzt und besteht grösstenteils nur noch aus Sand. Grosse Sandsteine sind zum Teil infolge Durchnässung an der Oberfläche stark verrottet und müssen ersetzt werden.

Zustand Mauerwerk nach dem Entfernen des Verputzes

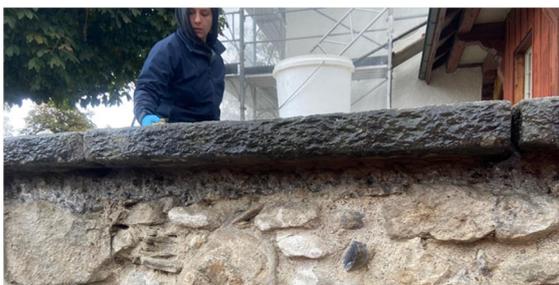
Abdeckplatten liegen auf einer dicken Zementmörtelschicht

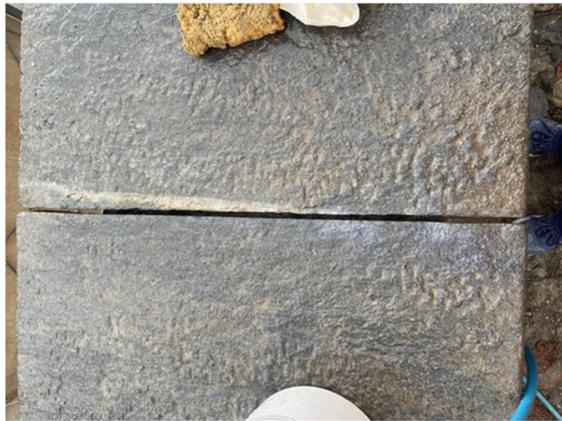
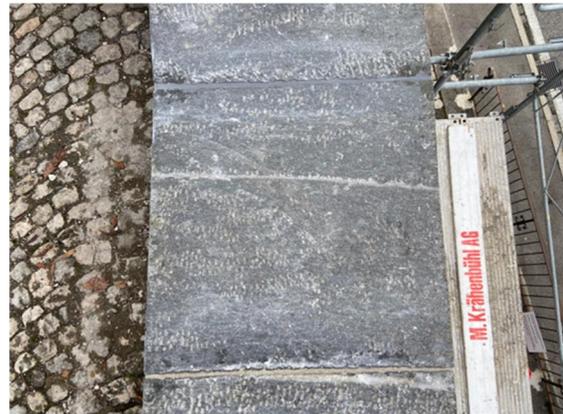
Vorbereitete und verfüllte Fugen Abdeckplatten, es wurden zwei verschiedene Mörtelrezepturen für das Verfüllen der Fugen verwendet

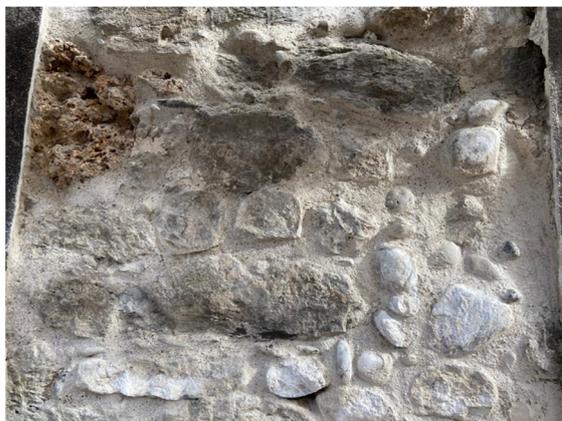
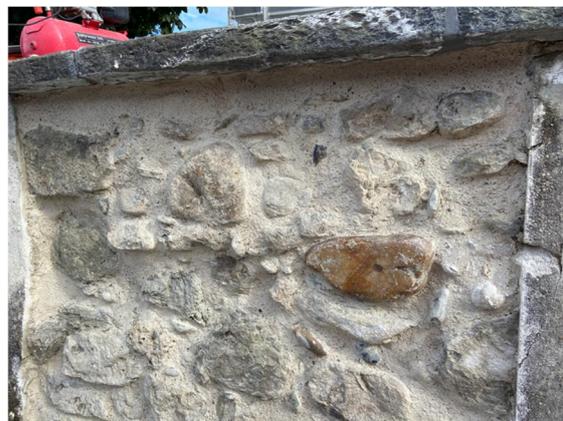
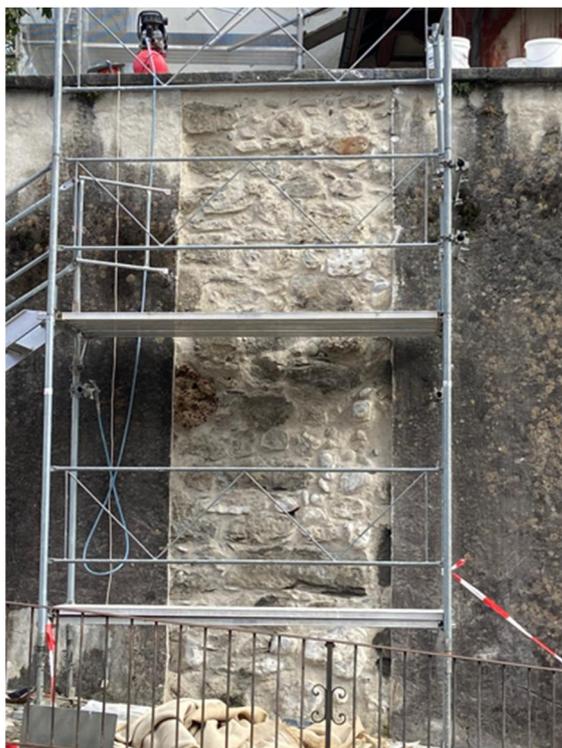
Zustand Mauerwerk nach dem Ersatz des mürben Fugenmörtels.

Dies entspricht dem Endzustand der Mauer-  
oberfläche als verfügtes Bruchsteinmauerwerk.

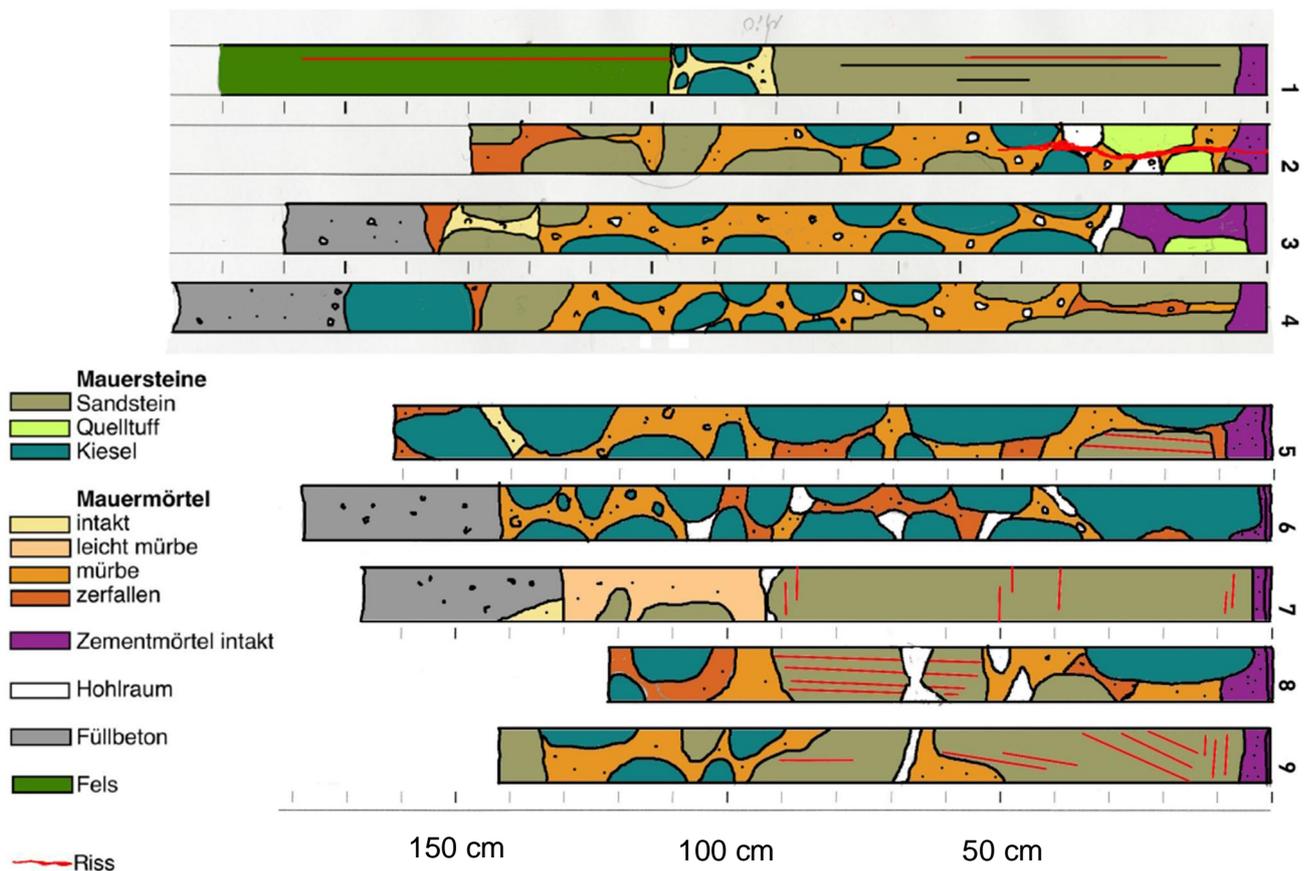
Grundsätzlich zeigen alle Bohrungen, dass der erbohrte Mauermörtel meist mürbe oder zerfallen ist und daher beim Bohren in Bohrlochwandnähe bis max. in einige Zentimeter Tiefe ausgespült und durch den Kies aus dem Mörtel auch ausgerieben wurde.
