# Instandsetzungskonzept Stützmauer Lauperswil

Projektverfasser: Buschor AG  
Lyssachstrasse 15  
3400 Burgdorf

Datum: 28.10.2024

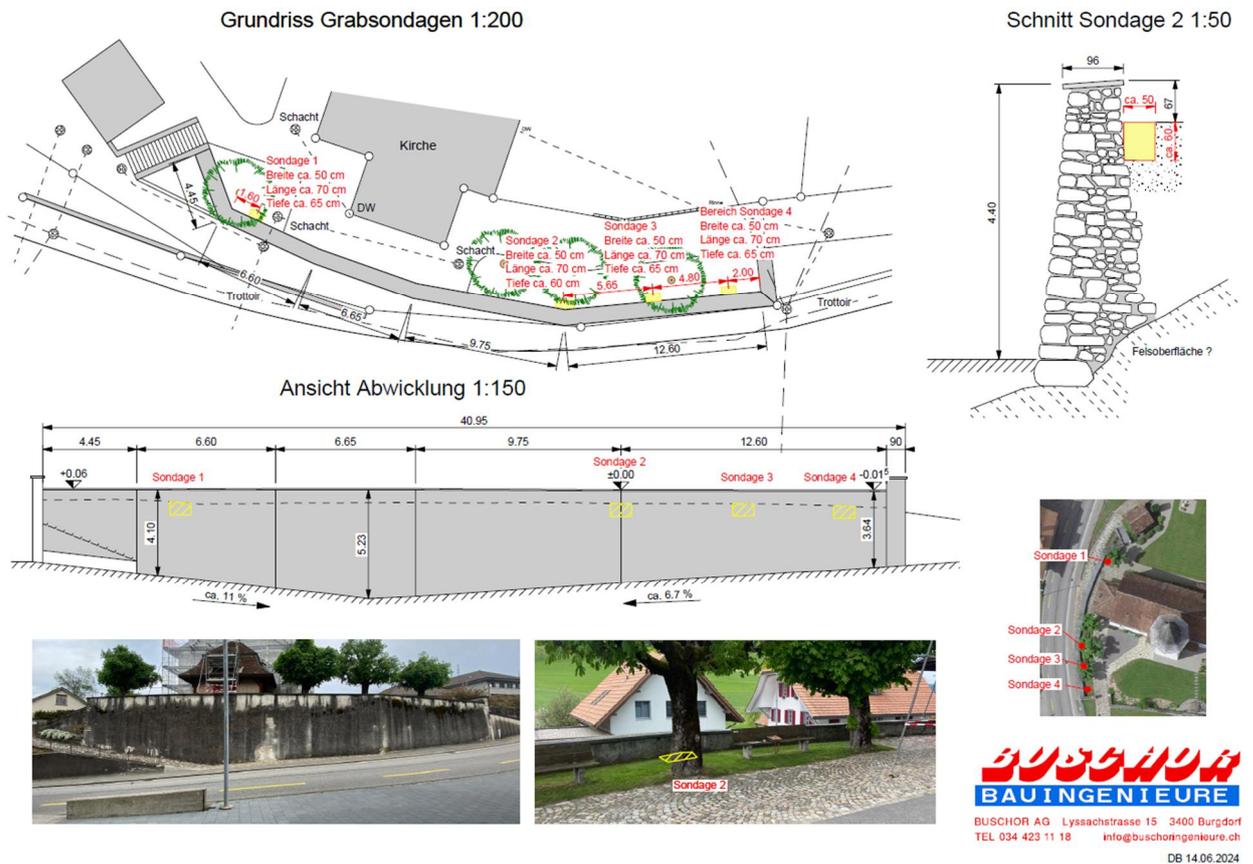
In Absprache mit dem archäologischen Dienst wurden am 14.06.2024 vier Sondagen zur Ermittlung von eventuellen Gräbern hinter der Stützmauer durchgeführt. Die Sondagen waren rund 50 cm breit und rund 60 cm tief. Der erdseitige Mauerwerksmörtel variierte zwischen intakt und mürbe.

Die entlang der Stützmauer erstellten vier Sondagen enthalten keine Hinweise auf Gräber. In zwei der vier Sondagen kamen einzelne menschliche Knochen zum Vorschein. Es handelt sich hierbei um Einzelfragmente, wie sie im Umfeld eines Friedhofs zu erwarten sind.

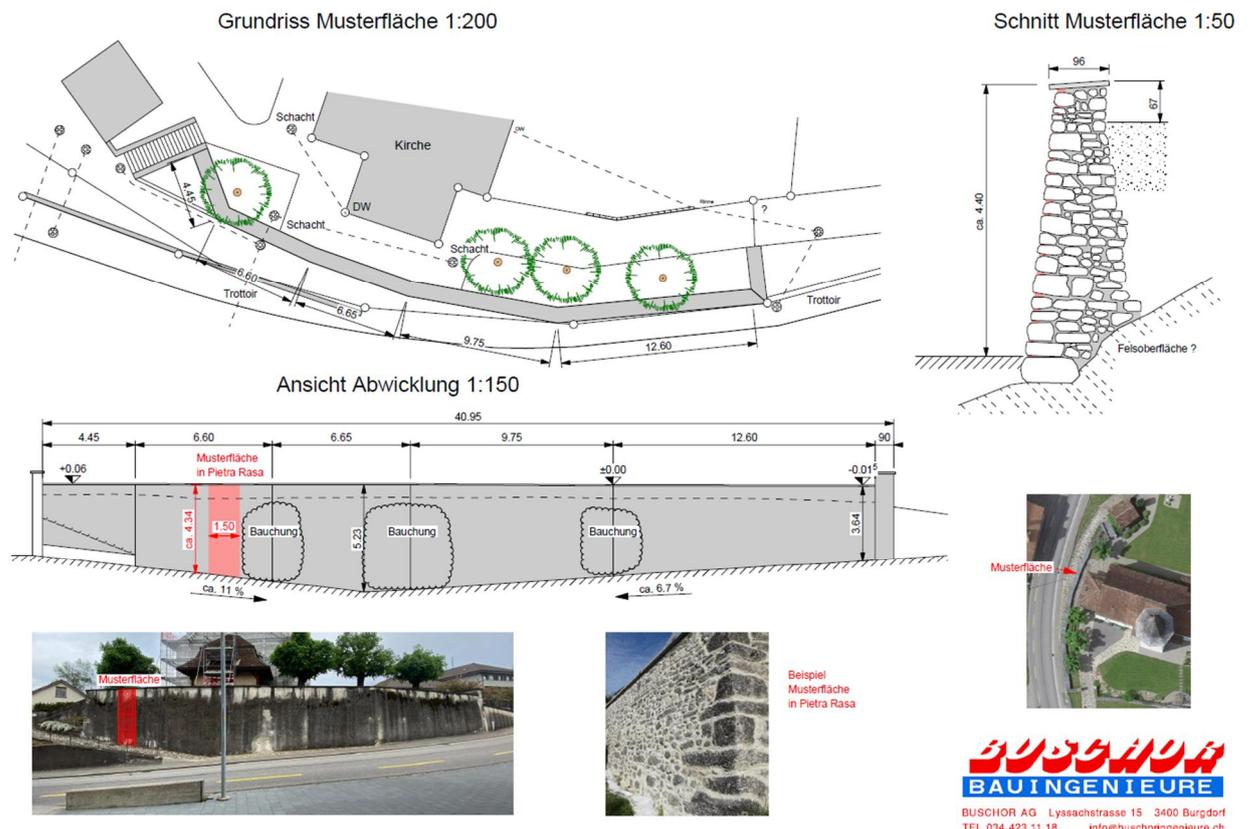
Nach dem Entfernen des zementösen Verputzes wurde die Mauer am 04.09.2024 mit dem archäologischen Dienst, Martin Portmann begutachtet. Das Mauerwerk ist sorgfältig und gut gemauert. Es sind viele grosse Steine vorhanden, sodass die geplante Maueroberfläche als verputztes Bruchsteinmauerwerk erstellt werden kann. Die Lagerfugen sind relativ dünn und breite Stossfugen sind mit Zwickelsteinen versetzt. Es scheint, dass der obere Bereich der Mauer bereits vor langer Zeit stellenweise neu aufgemauert wurde.

Im oberen Bereich der Mauer und am Rand der Bauchung sind grosse Zementplomben vorhanden, welche beim Aufbringen des zementösen Verputzes anstelle von Steinersatz erstellt wurden. Diese Zementplomben sind ebenfalls zu entfernen und neu aufzumauern. Der bestehende zementöse Verputz wurde zudem mit gedübelten Schrauben in die Stützmauer verankert.

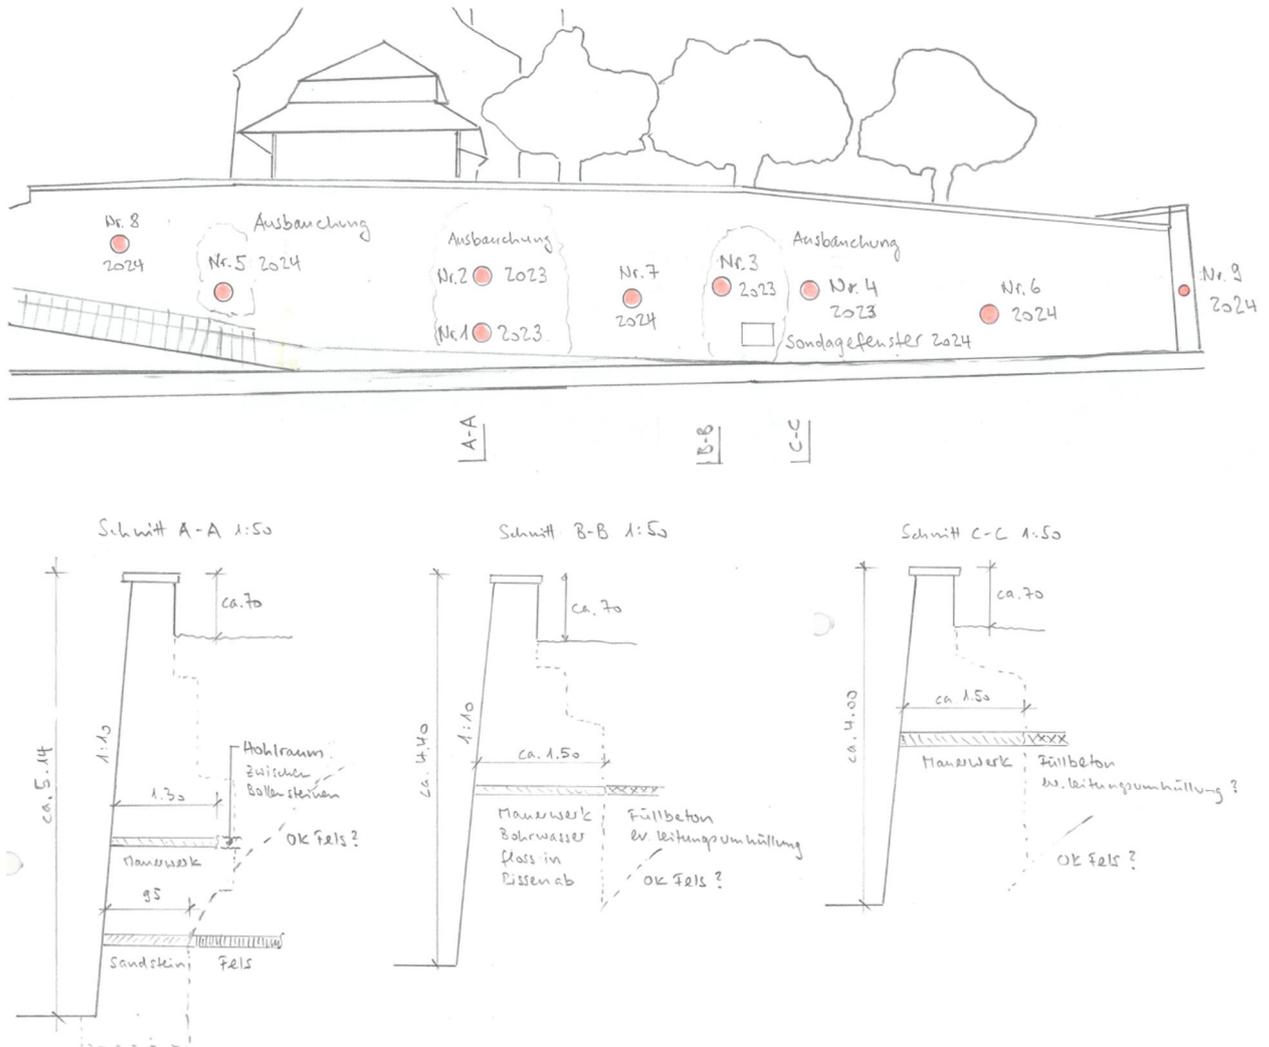
Aufgrund der Bohrungen beträgt die Mauerstärke in einer Höhe von rund 2 m etwa 1.5 m. Der sichtbare zementöse Putzmörtel zeigt eine Stärke von 2 bis 15 cm, lokal kann die Stärke auch grösser sein.

Die Bohrung 1 auf ca. 60 cm Höhe zeigte nur eine Mauerstärke von rund 95 cm, allerdings wurde dahinter der anstehende Sandsteinfels erbohrt. Beim durchbohrten Sandstein an der Wandaussenseite handelt es sich um einen Binderstein.

Die Bohrung 2 wurde in einen Putzriss zwischen 2 leicht gerissenen Rissiegeln gemacht. Hier zeigte sich beim Bohren, dass dieser im neueren Zementputz sichtbare Riss im dahinterliegenden Mauerwerk deutlich breiter ist und auch Hohlräume erbohrt wurden. Beim Bohren sind dann immer wieder Steinstücke nachgerutscht, sodass die Bohrung in einer Tiefe von 130 cm abgebrochen werden musste.

Die Bohrung 3 zeigt einige oberflächenparallele Risse und Hohlräume im Mauerwerk, sodass bei dieser Bohrung das Bohrwasser im Mauerwerk abgeflossen ist. Zudem wurde beim Putzauftrag ein Hohlraum im Mauerwerk verfüllt.
